# Determinacion de las profundidades de socavacion de las aguas corrientes

*DOMINGO V. SANTA MARÍA*

(Trabajo presentado a la Sección de Matemáticas del 4.º Congreso Científico (1.º Pan-Americano))

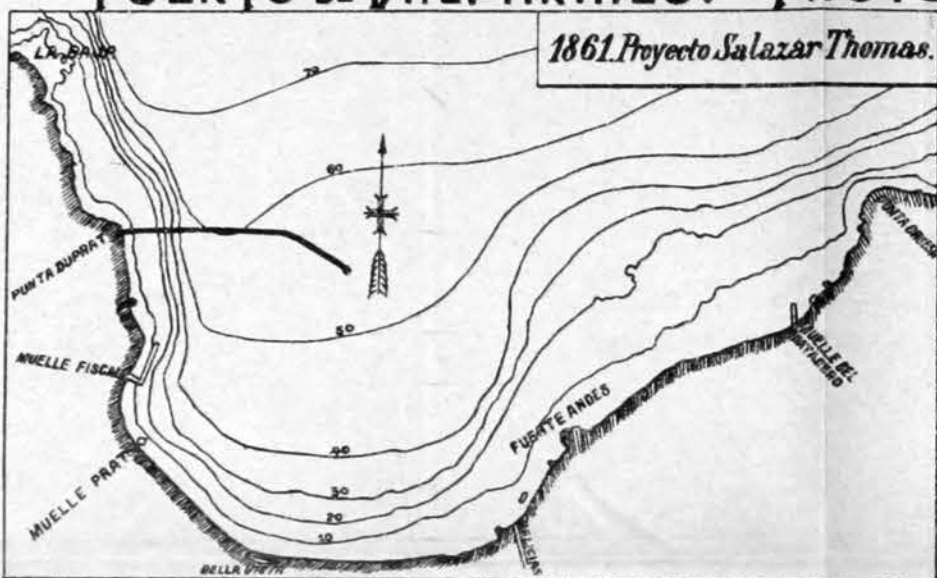
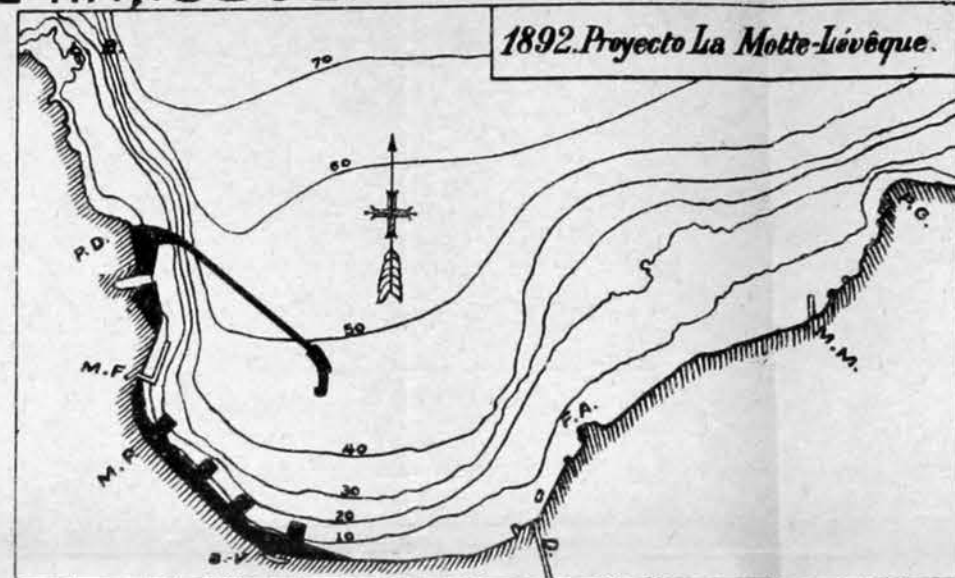
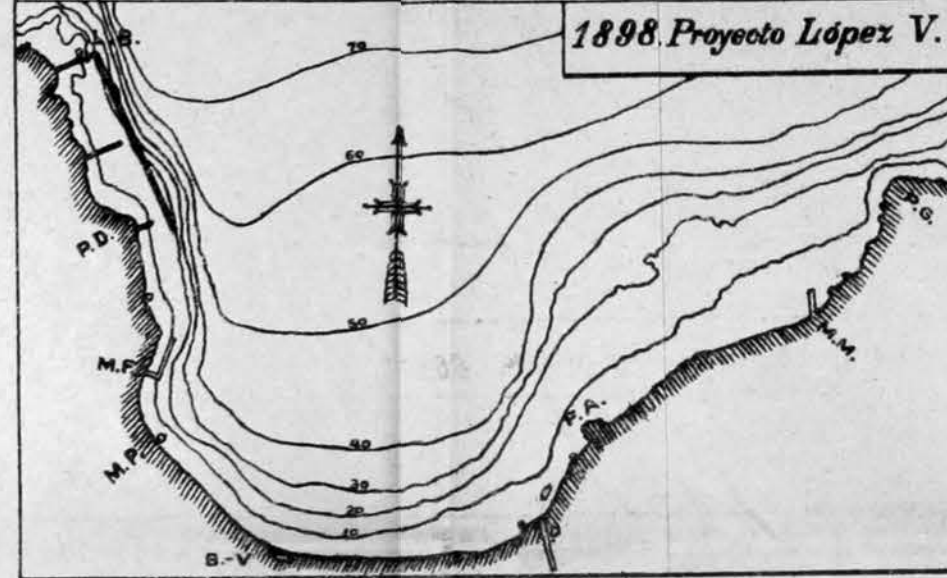
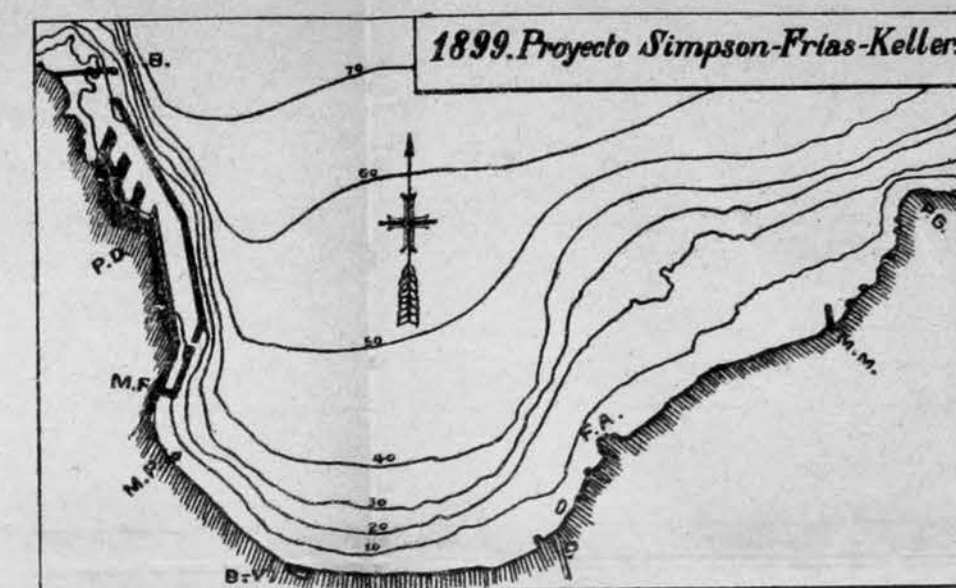
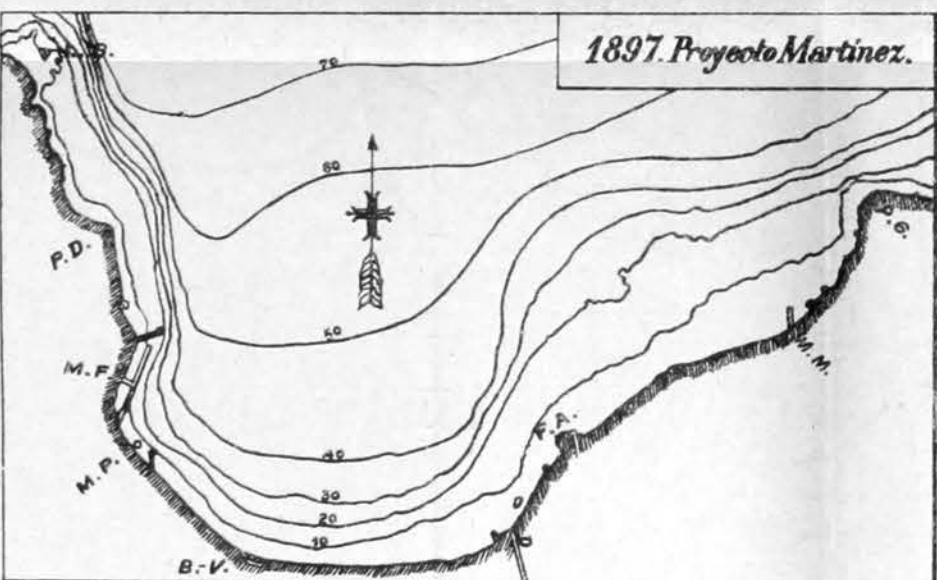
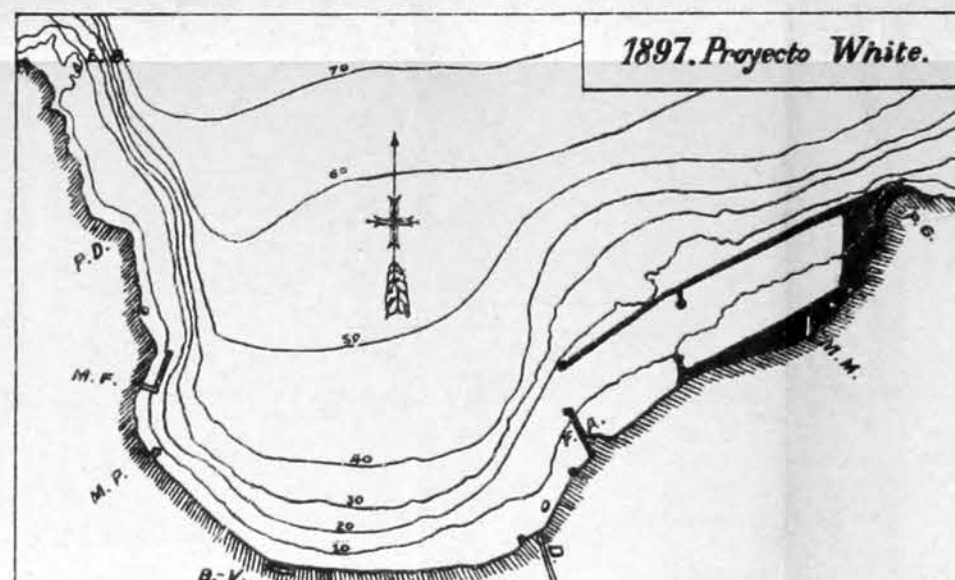
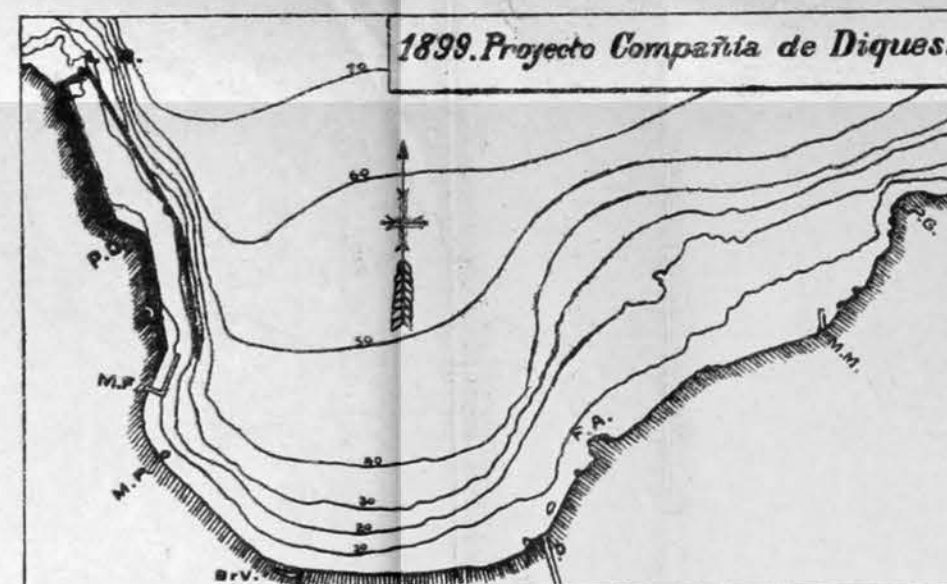
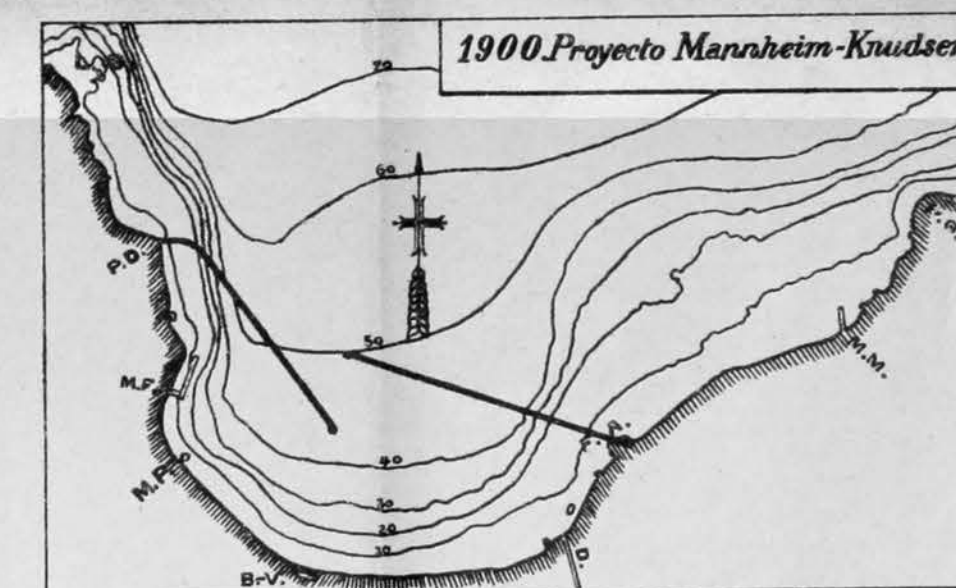
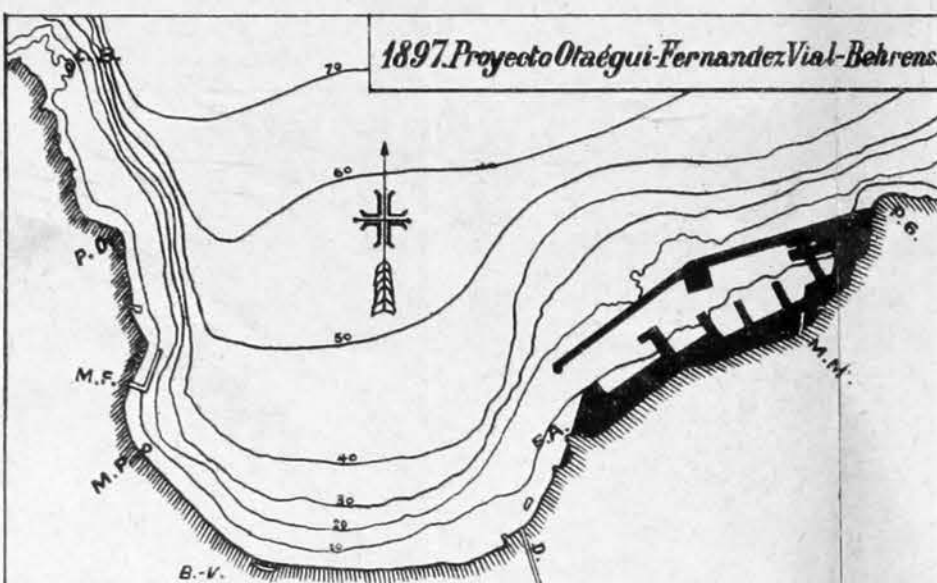
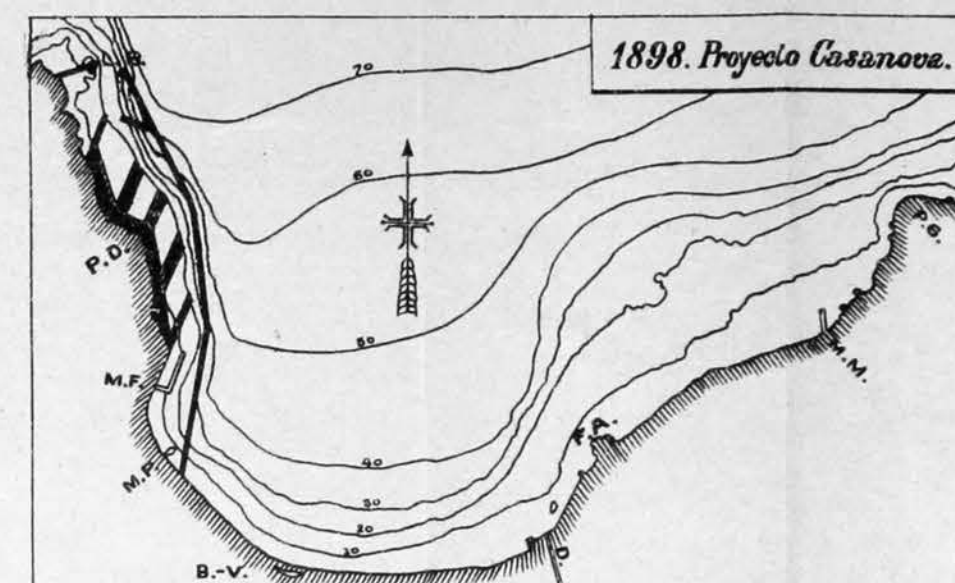
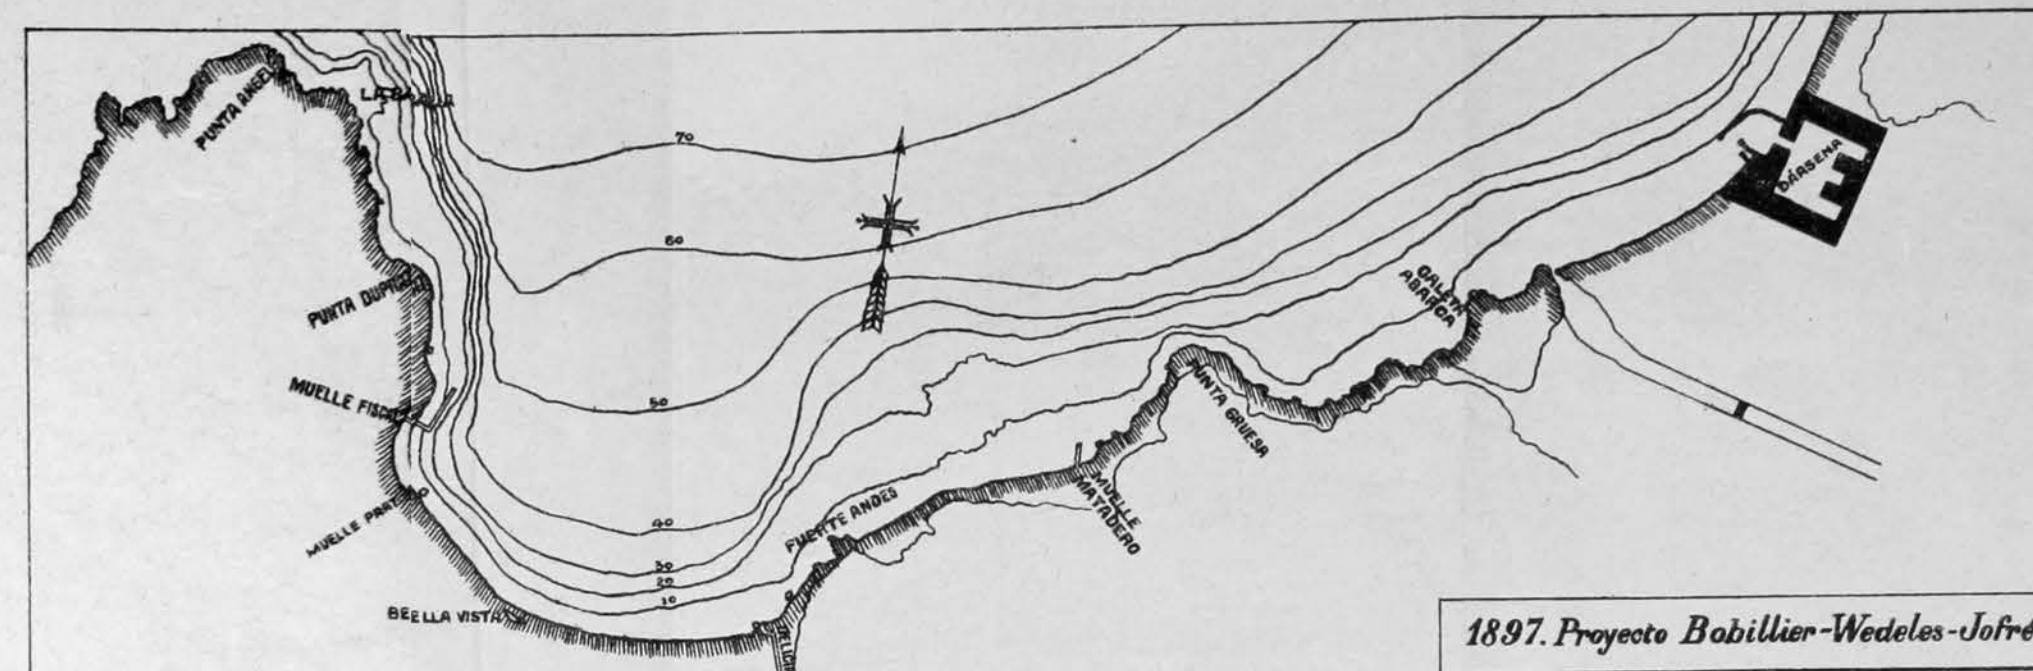
— PUERTO DE VALPARAISO. — PROYECTOS ANTIGUOS. —

Escala 1/40.000. —
